**RELATÓRIO FINAL DE ACOMPANHAMENTO
ACIDENTE AMBIENTAL COM NAVIO VICUÑA
BAÍA DE PARANAGUÁ**

**COMISSÃO ESPECIAL DE INVESTIGAÇÃO
ASSEMBLÉIA LEGISLATIVA DO ESTADO DO PARANÁ
DEZEMBRO/2005**

**CEI – COMISSÃO ESPECIAL DE INVESTIGAÇÃO
ASSEMBLÉIA LEGISLATIVA**

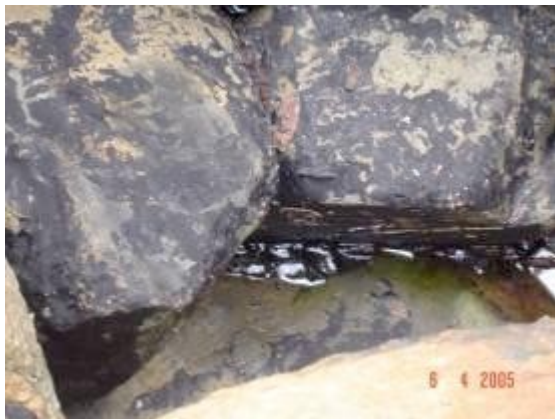
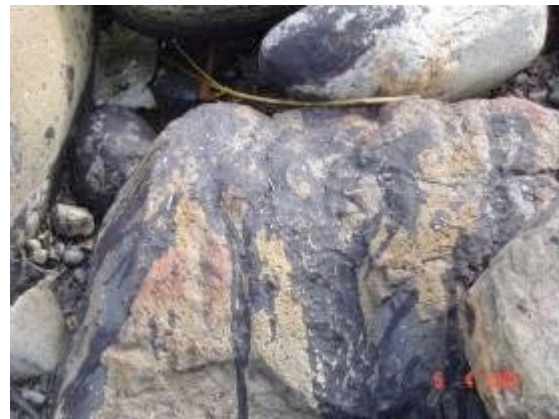
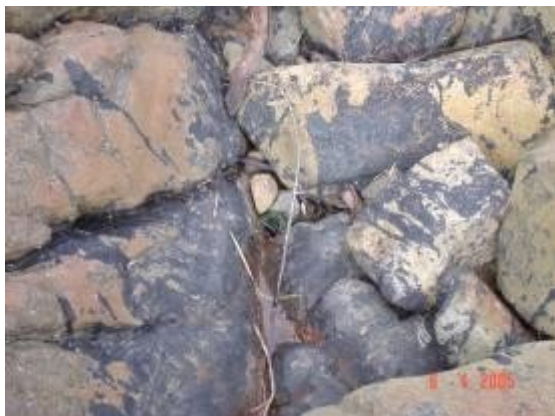
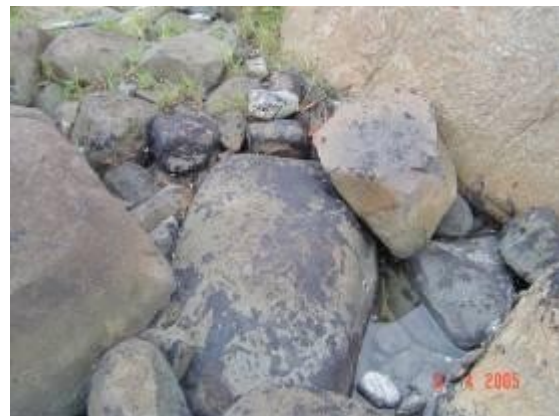
Situação atual: A vistoria iniciou-se na enseada adjacente à Ponta do Caraguatá. Observa-se que a contaminação persiste, seguindo o padrão inicial descrito acima. São visíveis os sinais da raspagem executados sobre as rochas. Em algumas rochas, esse trabalho de limpeza retirou toda a camada superficial de óleo, restando apenas uma fina camada, que não pode mais ser retirada apenas pela ação mecânica. No entanto, observa-se que a raspagem não foi executada de maneira uniforme em todas as áreas contaminadas, restando ainda alguns pontos de acúmulo de óleo, em camadas espessas que podem ser retiradas manualmente. Esse

padrão foi observado também nos costões da Praia de Fora. Nesta praia também foi observada a ocorrência eventual de pequenas pelotas de piche (da ordem de 5 cm). Segundo relatos de moradores da ilha, essas pelotas têm aparecido nos últimos dias na praia entre o farol e a fortaleza. Durante a vistoria, foi percorrido o trecho da praia entre o farol e o istmo, tendo sido encontradas apenas algumas pelotas, espalhadas ao longo da linha de maré. Ainda segundo os moradores, a quantidade observada no dia da vistoria era menor do que a observada por eles em dias anteriores.

Considerando a importância da área como ponto turístico e de preservação ambiental, recomenda-se a complementação dos trabalhos de raspagem

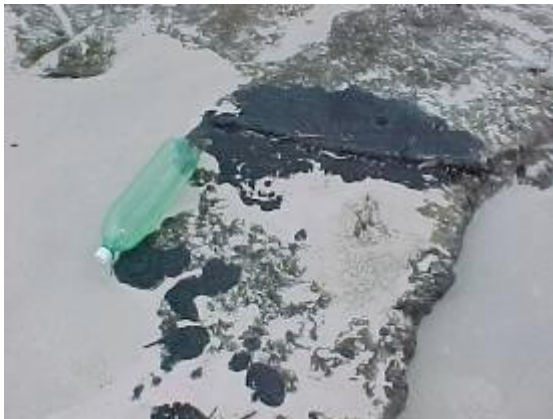
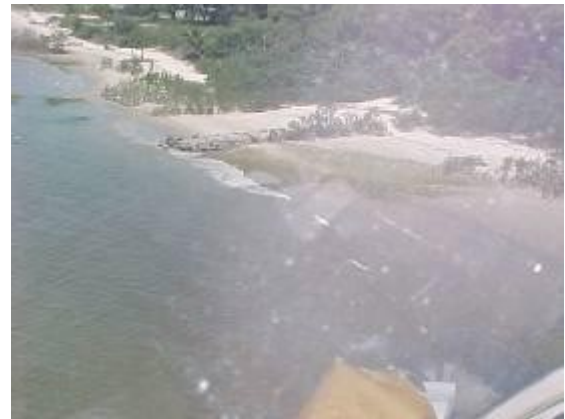
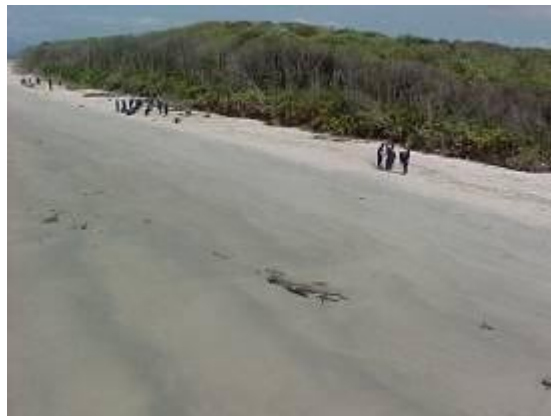
Grau de contaminação: a área foi atingida por óleo combustível proveniente dos primeiros vazamentos, ocorridos logo após a explosão do navio. O óleo atingiu mangues e marismas, acumulando-se na forma de placas entre a vegetação, e sobre troncos e raízes. Em alguns pontos isolados ocorreu um alto grau de contaminação, mas, de maneira geral, o nível de contaminação nessa área foi médio, sendo que o óleo atingiu a área de forma descontínua.

Atividades de limpeza: nessa área não foram realizadas atividades de limpeza, conforme orientação geral dos técnicos do IBAMA e do IAP para os ambientes de manguezal. A limpeza vem ocorrendo apenas através dos processos naturais (marés, chuva, sol, etc.).

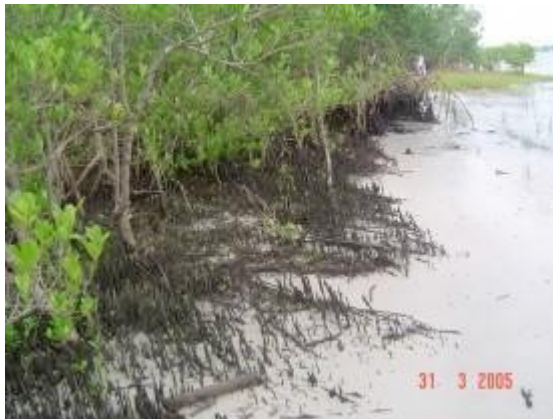
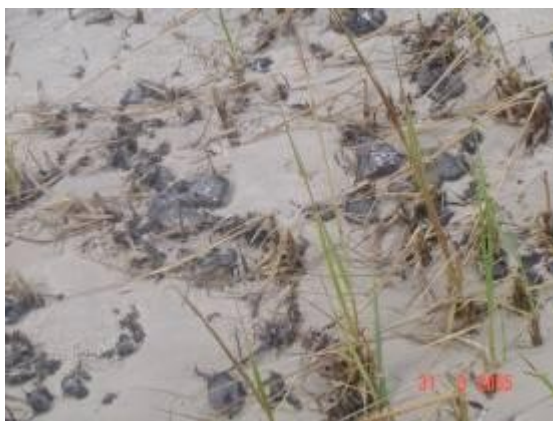
Situação atual: Observou-se a presença de placas de óleo, bastante intemperizadas, principalmente entre as raízes dos mangues e recobrimdo parcialmente troncos e raízes destas árvores. Algumas dessas placas chegam a aproximadamente 25 cm de diâmetro. Em alguns pontos isolados observou-se a presença de pequenas placas de óleo entre as marismas. Em uma faixa atrás do mangue seco foram observadas placas entre as árvores mortas, algumas com mais de 30 cm de diâmetro.

Recomenda-se que as placas de óleo localizadas atrás do mangue seco sejam retiradas manualmente, já que após a formação do banco de areia (mangue seco) este local encontra-se abrigado da ação das marés, o que deve retardar o processo de limpeza natural.

No restante da área é possível também retirar algumas das placas que se encontram sobre o sedimento, entre as árvores de mangue. No entanto, essa retirada deve ser bastante cuidadosa para evitar danos à vegetação. Não se recomenda a remoção das placas que se encontram incrustadas nos troncos e raízes dos mangues.

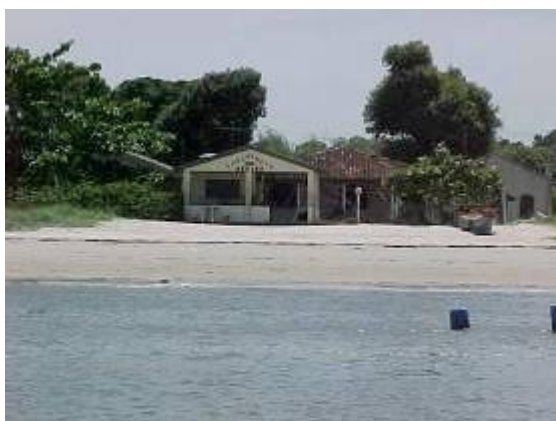
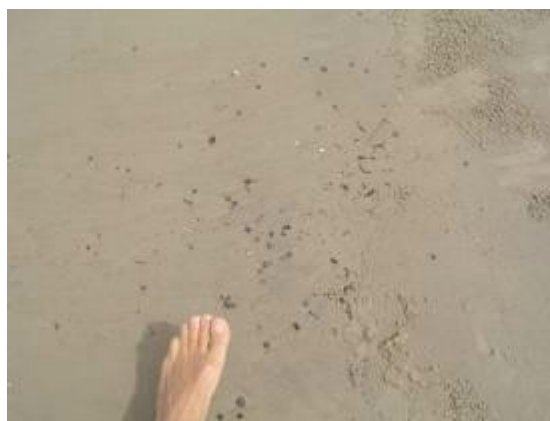
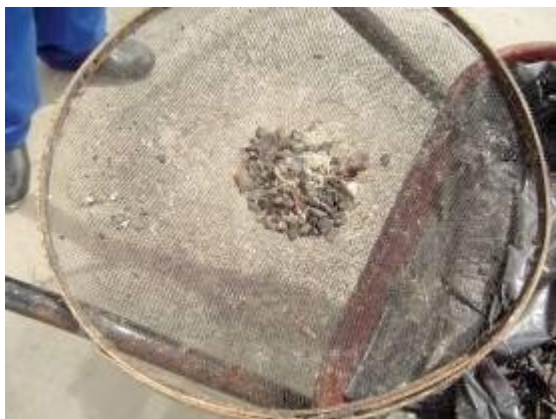
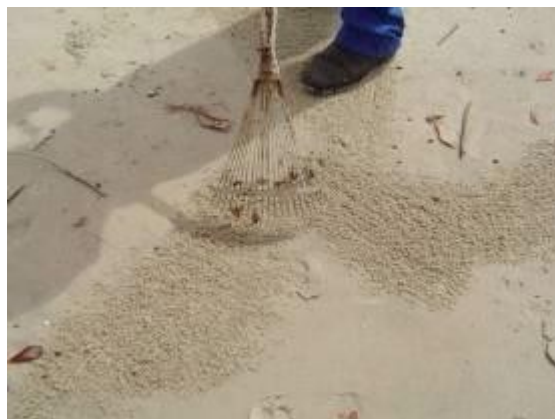
Área: 15B – Ilha das Peças

Grau de contaminação: a área foi atingida por óleo combustível proveniente dos primeiros vazamentos, ocorridos logo após a explosão do navio. O óleo atingiu a praia, e entraram em alguns dos rios, na forma de placas de tamanho variável, algumas com mais de 50 cm de diâmetro. Uma camada de óleo recobriu a maior parte das piçarras existentes ao longo da praia.

Atividades de limpeza: foi realizada a remoção manual de placas e pelotas na praia e nos rios, além da raspagem superficial das piçarras contaminadas.

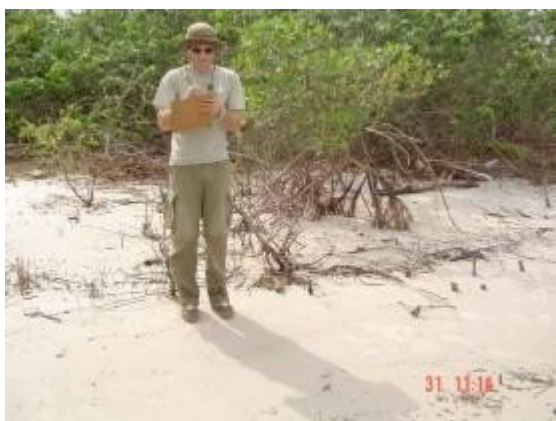
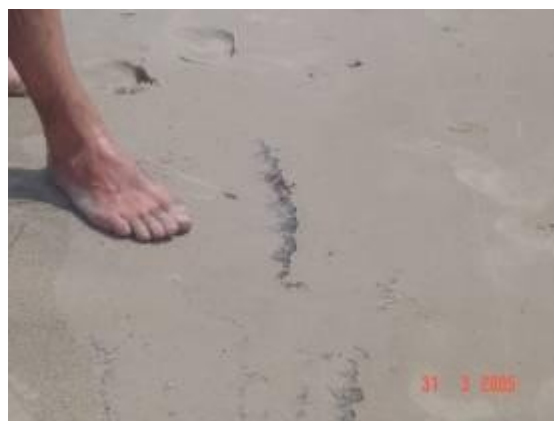
Situação atual: A vistoria foi realizada nos principais locais de ocorrência das piçarras. Ainda existem vestígios de óleo sobre as piçarras na forma de placas, em geral com menos de 10 cm de diâmetro. Todavia, em algumas delas observa-se uma fina camada de óleo recobrindo áreas mais extensas sobre as piçarras. Observou-se que o óleo que se encontra sobre as piçarras já está bastante intemperizado e, em alguns casos, está misturando-se à camada superficial de sedimento. Não foram encontradas pelotas de piche sobre a areia da praia.

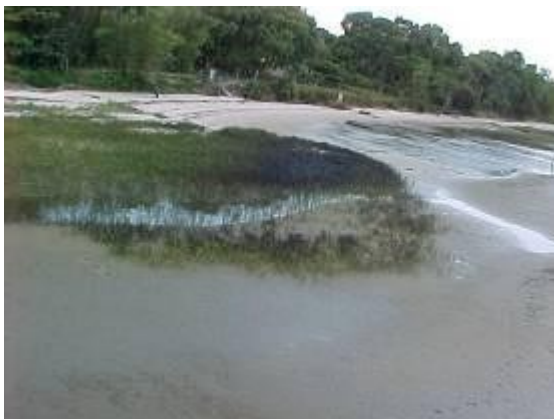
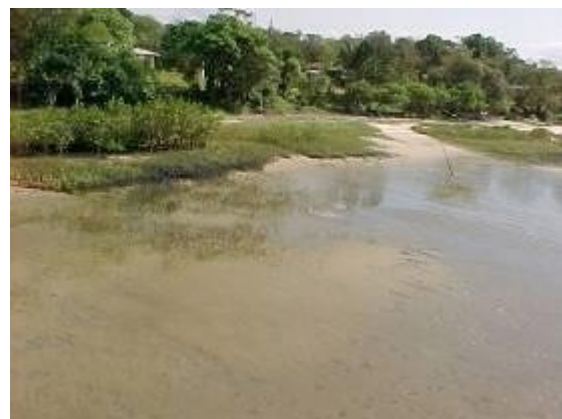
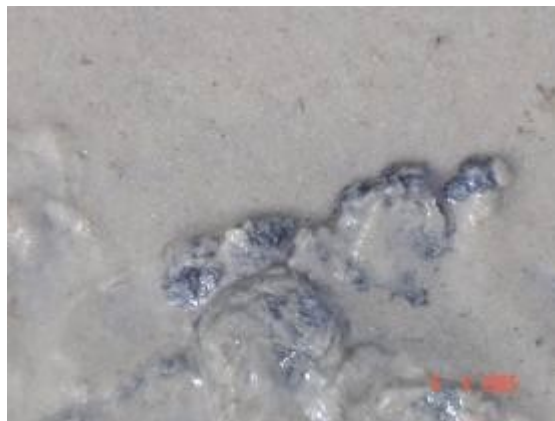
Área: 17A– Maciel

Grau de contaminação: a área atingida por óleo combustível proveniente dos primeiros vazamentos.

Atividades de limpeza: foi feita limpeza manual das praias e foram deixados as marismas e mangues para limpeza natural, por recomendação dos técnicos do IBAMA e do IAP.

Situação atual: poucas pelotas de piche nas praias (aprox. 3 cm de diâmetro), a limpeza foi satisfatória.

Considerações finais: é necessário o retorno de pequenas equipes, periodicamente, para a retirada das pelotas que continuam a chegar nas praias.

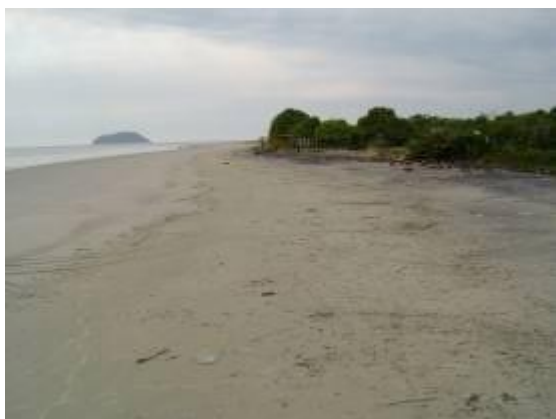
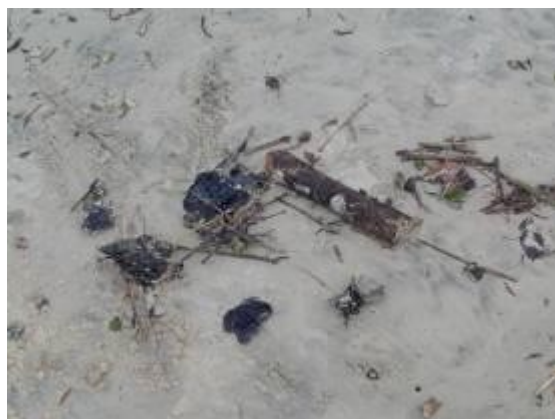
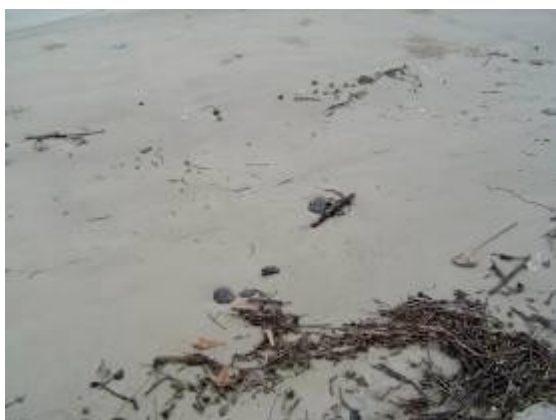
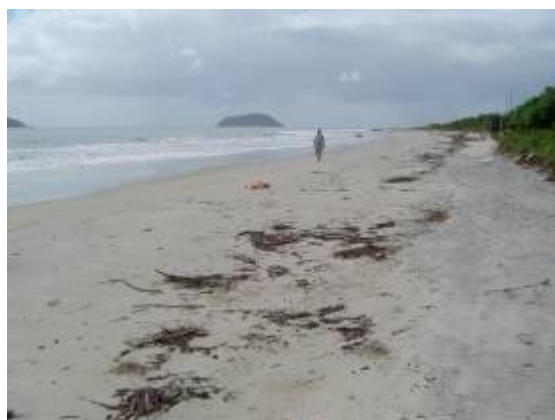
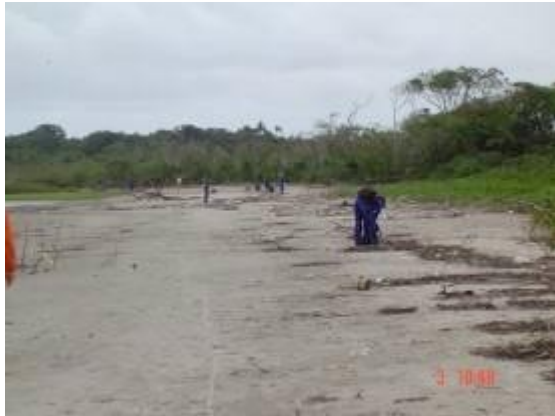
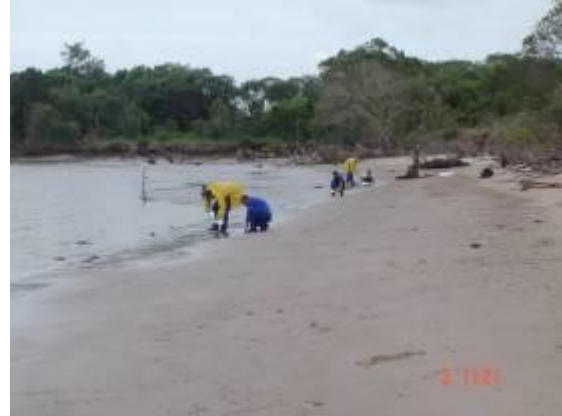
rea: 17^Á
C

Grau de contaminação: a área foi atingida por óleo combustível proveniente dos primeiros vazamentos, ocorridos logo após a explosão do navio. Principalmente pixe na praia, com cobertura inferior a 20%.

Atividades de limpeza: Foi realizada coleta manual de pixe nas praias.

Situação atual: Constatamos a presença de placas de óleo de diversos tamanhos ao longo da praia, óleo que tinha chegado a pouco tempo (3 a 4 dias aproximadamente) pois a praia já tinha sido considerada limpa.

Considerações finais: Sugerimos uma limpeza seletiva ao longo da mesma para retirada do excedente.

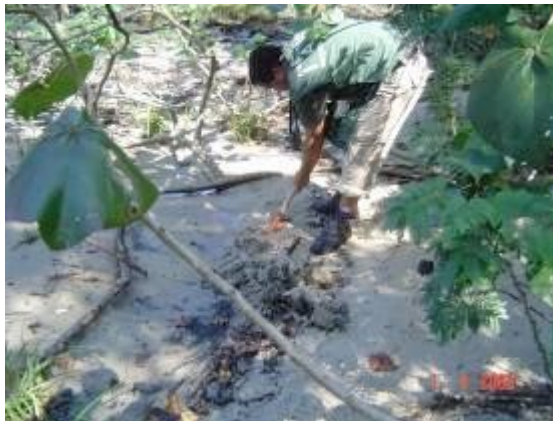
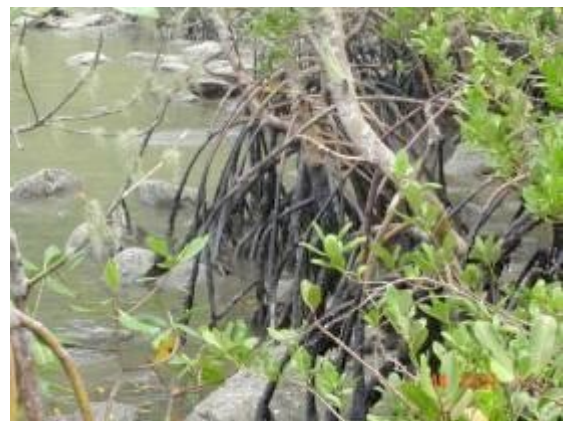
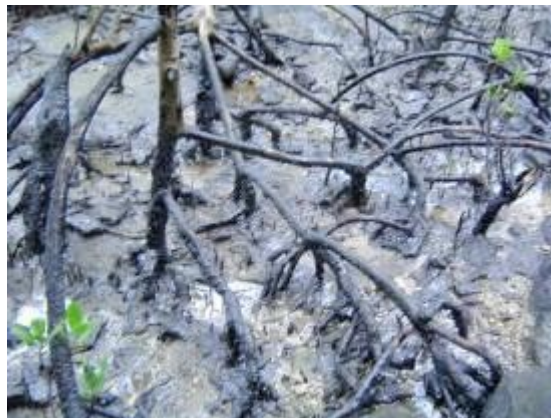
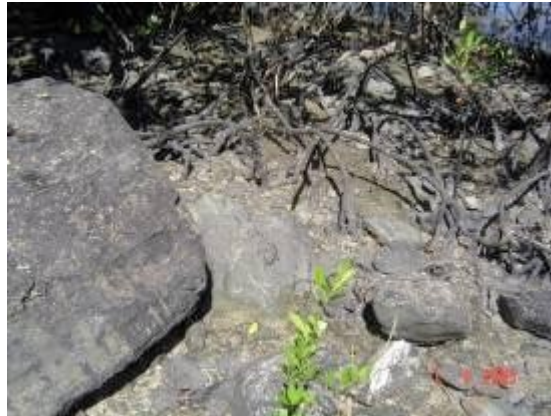
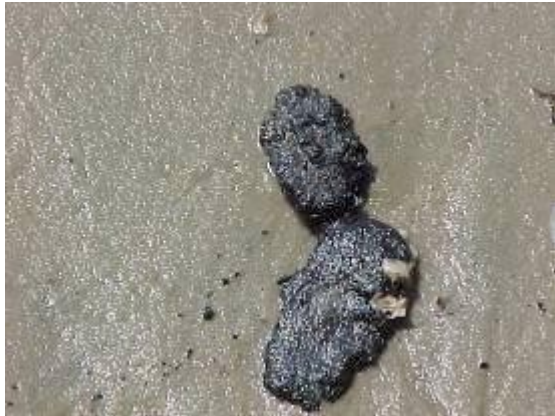
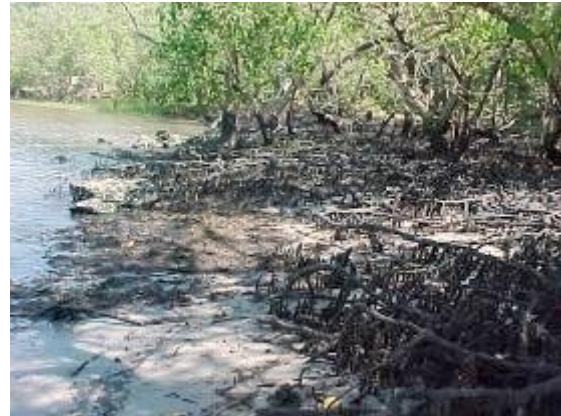
Área: 22 A- Pedra da Cruz

Trata-se da **área de maior contaminação por óleo** em decorrência do acidente e, paralelamente, a que menos recebeu tratamento adequado, tendo em vista as **recomendações das empresas contratadas pelo Armador (ITOPF E CEM).**

Atividades de limpeza: foram aplicadas diversas técnicas de limpeza da área, variando desde locais onde ocorreu apenas limpeza natural até áreas que foram realizadas coletas mais elaboradas com entrada por trás do mangue e retira manual de grande quantidade de óleo das raízes dos mangues e raspagem paciente com espátula nas pedras.

Situação atual: numa avaliação visual geral, constatou-se que as atividades de limpeza foram satisfatórias, removendo a maior parte do óleo que recobria as diversas superfícies ali presentes, constatou-se a presença de pixe recém chegado nas praias.

as pedras, bastante atingido e lavado pelo mar, ainda contém óleo.

Aspecto do mangue ainda normal, sem indícios de mortalidade.

Na prainha da Ponta do Pasto os propágulos do mangue apresentam-se bastante “amarronzados” caindo com o fruto (sintoma de “aborto”, possivelmente consequência da toxicidade do óleo), porém, não há indícios ainda de derrama das folhas. Nesta mesma área cavamos a areia com pá e não detectamos óleo. Foi observado óleo diluindo-se na água, proveniente do acúmulo de óleo ainda impregnado nas raízes do mangue e no substrato do solo. No final desta trilha a área encontra-se com aspecto de limpeza na superfície. No entanto, cavando-se 10 cm, aproximadamente, encontram-se pelotas de óleo espalhadas por toda a área – Ponto PR2.

Na prainha da ponta do Ubá encontram-se pelotas de óleo soltas na praia e algumas placas de mais de 30cm de diâmetro por 3cm de espessura, bem como óleo impregnado no lixo orgânico (galhos e folhas), segundo informações dos moradores, quando o vento vem do sul ocorre um acúmulo maior de pelotes de pixe na praia. Na ponta sul da praia a área de mangue mais atingida, ainda contém bastante óleo. Na ponta norte tem

costão de pedras que foram contaminados, mas a lavagem natural já limpou e o mangue que se encontra pós as pedras ainda tem muito óleo.

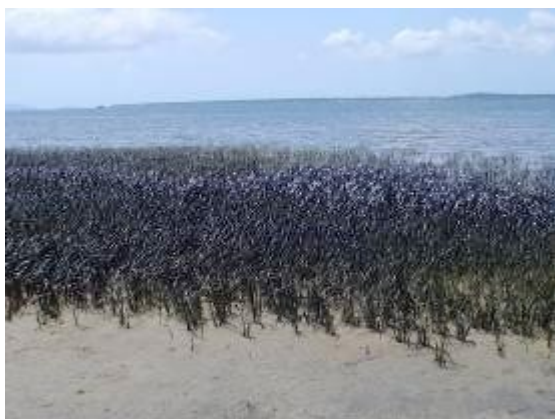
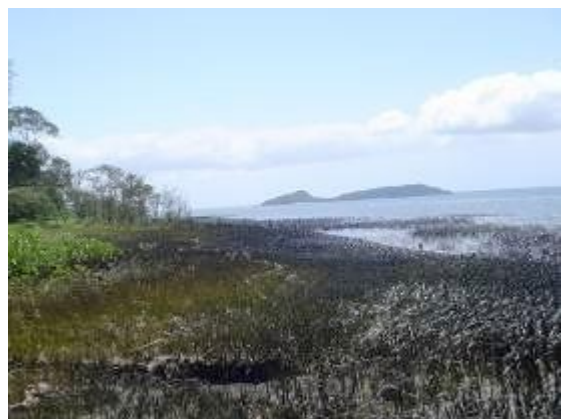
Área: 23 – Piaçaquera

Grau de contaminação: a área foi atingida por óleo combustível proveniente dos primeiros vazamentos, ocorridos logo após a explosão do navio, foram mais atingidas as pradarias de spartinas (marismas), onde o óleo ficou preso às folhas das gramíneas, identificando-se pelotas de pixe espalhadas na praia e preso aos detritos orgânicos, que nesta região são acumulados em grandes quantidades no supra litoral.

Atividades de limpeza: foram retirados as pelotas da praia e os detritos contaminados.

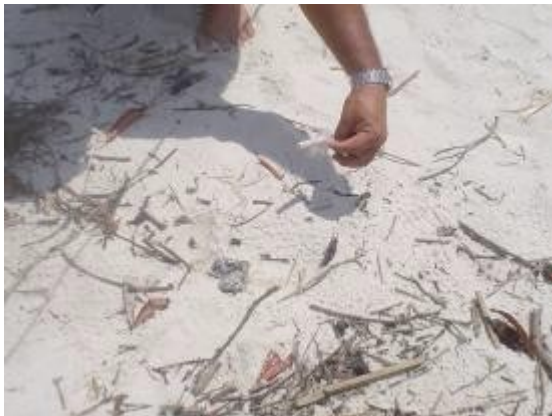
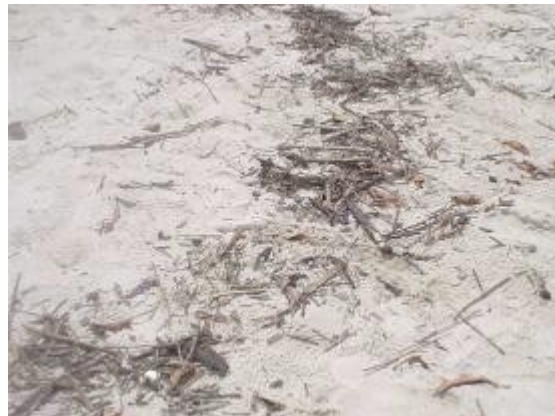
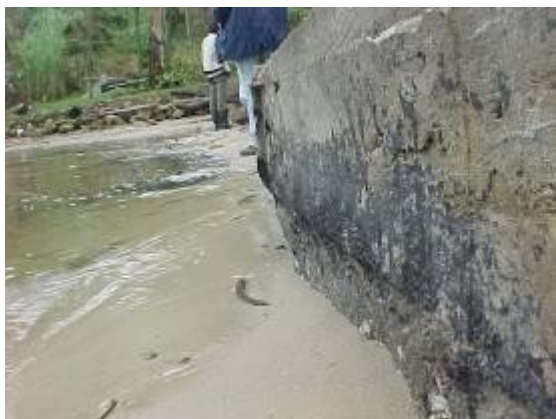
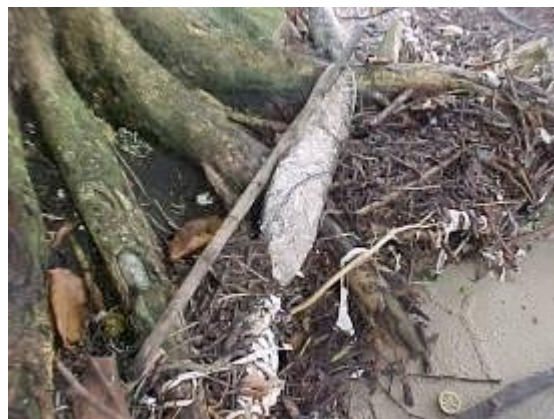
Grau de contaminação: a área foi atingida por óleo combustível proveniente dos primeiros vazamentos, ocorridos logo após a explosão do navio, foram mais atingidas as praias, pelotes espalhados na praia e preso nos detritos orgânicos no supra-litoral.

Atividades de limpeza: foram retirados as pelotas da praia e os detritos contaminados.

Situação atual: numa avaliação visual, constatou-se que as atividades de limpeza foram satisfatórias, removendo o óleo e onde foi possível e o óleo impregnado nos costões foi lavado pelo mar e encontra-se atualmente sem

contaminação aparente, sendo que nas praias aparecem alguns pelotes pequenos (aproximadamente 2 a 3 cm de diâmetro).

Visto que o óleo encontrado é mínimo não é imprescindível a necessidade de limpeza, sugere-se, todavia, o monitoramento mensal para acompanhamento dessas condições.

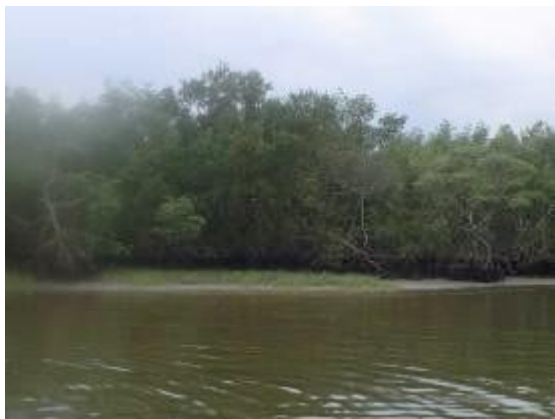
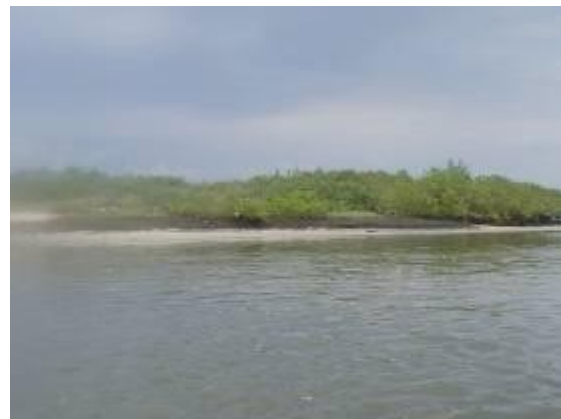
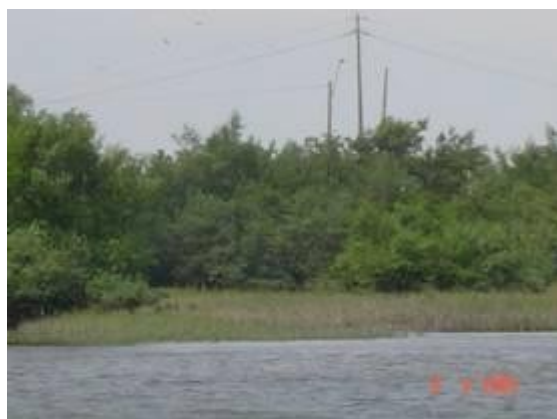
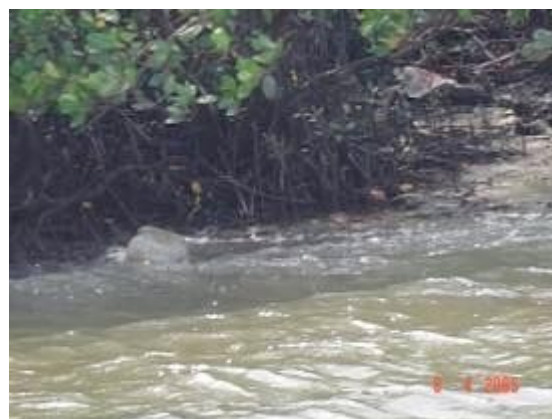
Grau de contaminação: a área foi pouco atingida por óleo combustível proveniente dos primeiros vazamentos.

Atividades de limpeza: foram deixadas para limpeza natural.

Situação atual: não foram encontrados vestígios de óleo no ambiente.

Visto que não foi encontrado óleo, não existe a necessidade de limpeza.
